Ein individuelles Warnsystem für die schnelle Vegetationsdurcharbeitung

– eine geeignete Alternative zu den herkömmlichen Sicherungsmaßnahmen?

Dipl.-Psych. Juliane Manteuffel, Forschungsgesellschaft für angewandte Systemsicherheit und Arbeitsmedizin e.V. (FSA), Mannheim

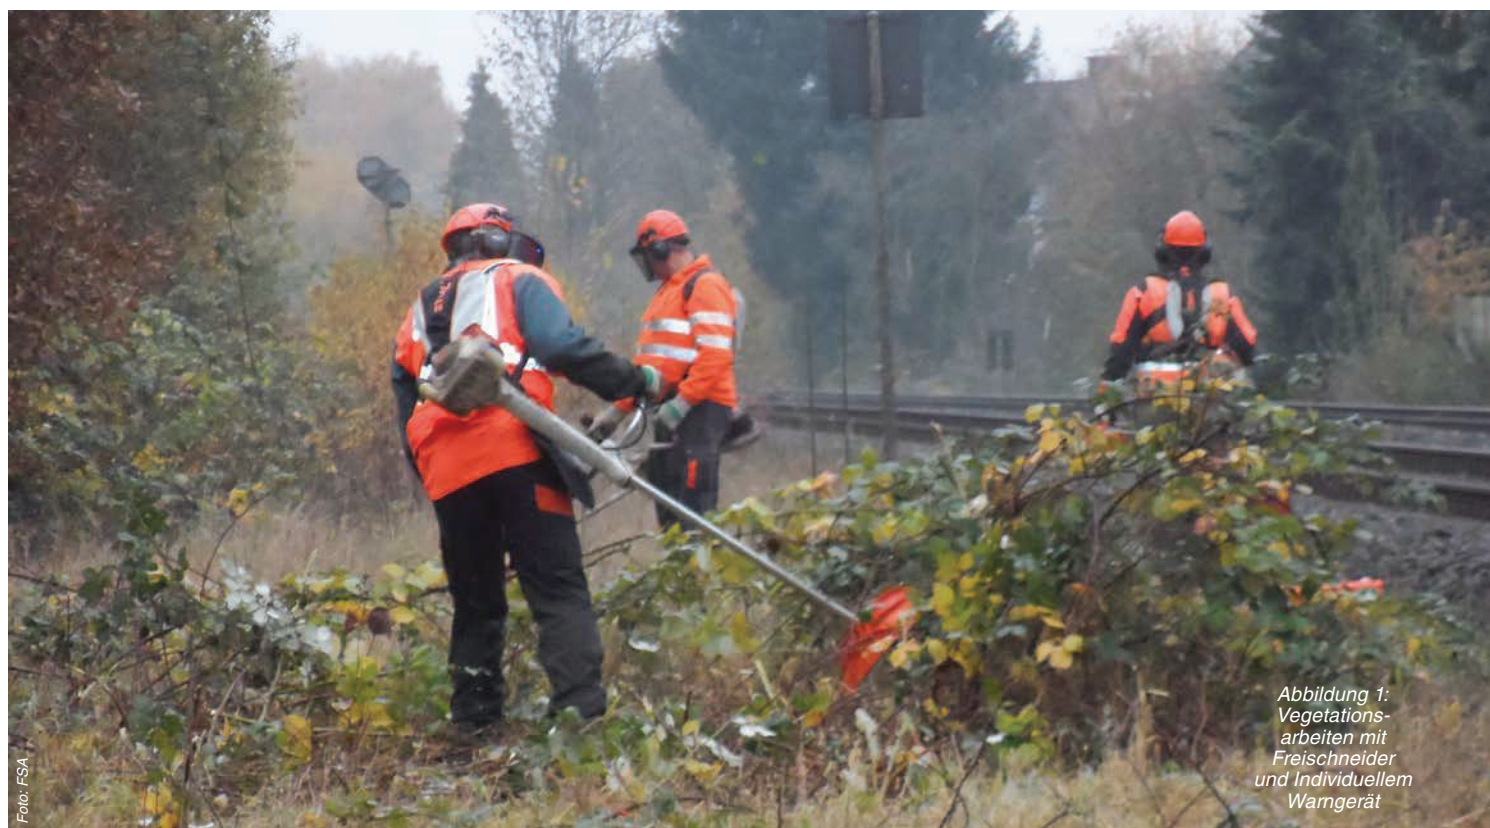
Abbildung 1:
Vegetations-
arbeiten mit
Freischneider
und Individuellem
Warngerät

Die Vegetationsducharbeitung erfolgt nach dem Vegetationsgrundschnitt in vorgegebenen Zeitabständen. Die Arbeiten sind durch eine schnelle Vorwärtsbewegung des Arbeitstrupps gekennzeichnet, eine Tagesleistung von bis zu 3.000 m wird angegeben. Handgeführte Geräte wie Freischneider, Motorkettensägen und auch ferngesteuerte Mulcher kommen bei diesen Arbeiten zum Einsatz (Abbildung 1).

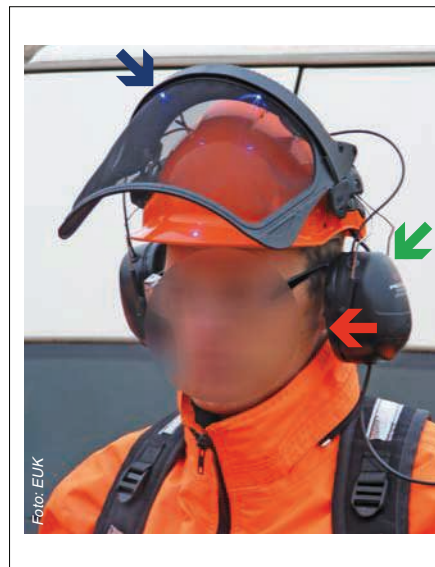
Abbildung 2

Prototyp der Fa. Zöllner

- Akustische Warnung (bi-sound Signal)
- Optische Signalisierung („Lebenszeichen“ und bis die Fahrt stattgefunden hat)
- Sprachausgabe (Ende der Warnung, Akku wechseln, Pause...)
- Trageüberwachung (am Ohr anliegend?)
- Bi-direktionale Funkverbindung zur Zentrale
- wie alle AWS: Fail safe

Vegetationsdurdurcharbeitung durchgeführt. Im Anschluss wurde unter Einbindung von Experten ein bereits existierendes individuelles Warnsystem hin zu einem individuellen Warnsystem mit akustischer Warnung und optischen Signalen als Redundanz weiterentwickelt (Abbildung 2).

Die Optik wurde verwirklicht durch blaue Leuchtdioden, die in das Stirnband des Tragegurtes des Helms eingebaut sind. Langsames rhythmisches Aufleuchten der Dioden wird im Normalzustand des IWG als Hinweis darauf abgegeben, dass das Gerät ordnungsgemäß in Betrieb ist. Im Falle einer akustischen Warnung werden als Redundanz schnell blinkende Signale abgegeben.

- Das Gerät kann vom Träger nicht ausgeschaltet werden.
- Am Gerät ist eine Lichtschranke angebracht, die den richtigen Sitz der Gehörschutzkapsel (hierüber werden das akustische Signal und die Sprachdurchsagen übermittelt) am Ohr überprüft: Bei Absetzen, Abklappen oder unkorrektem Sitz

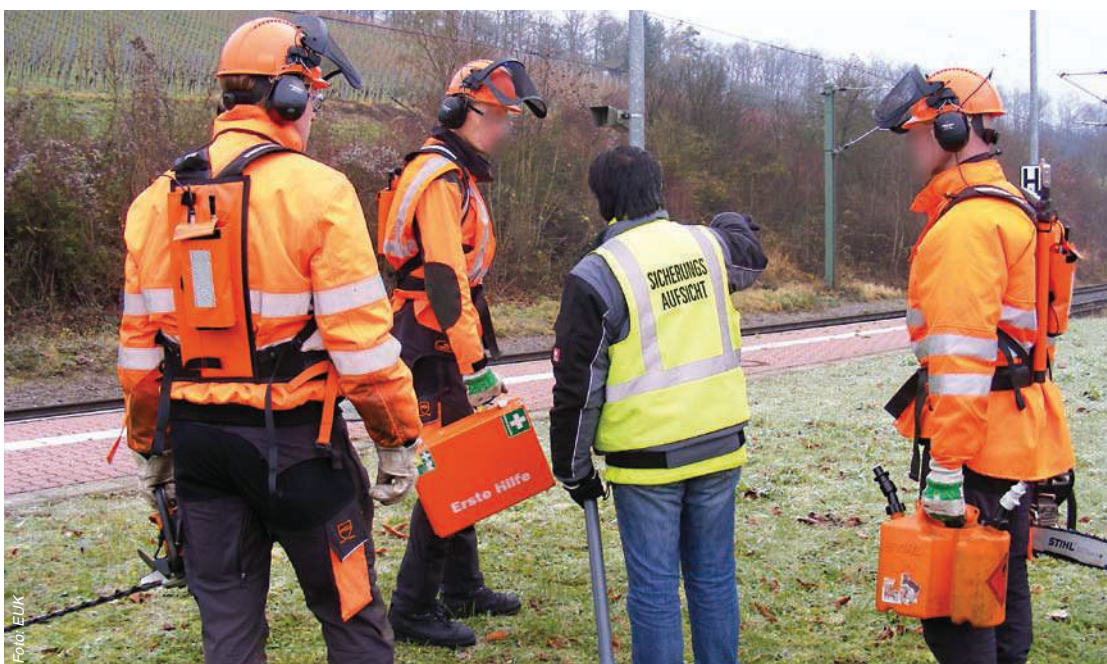
Abbildung 3:
Feldstudie Vegetationsdurdurcharbeitung, drei bis vier Personentrupps

DB Fahrwegdienste GmbH. Es wurden hauptsächlich Arbeiten der schnell wandernden Vegetationsdurcharbeitung mit Freischneidern, Motorkettensägen und Häckslern durchgeführt (Abbildung 3).
